## 23011-Havekvarterets Grundejerforening-Overdragelse

23011\_Havekvarterets Grundejerforening-Gennemgang af privat udstykning\_19-06-2023

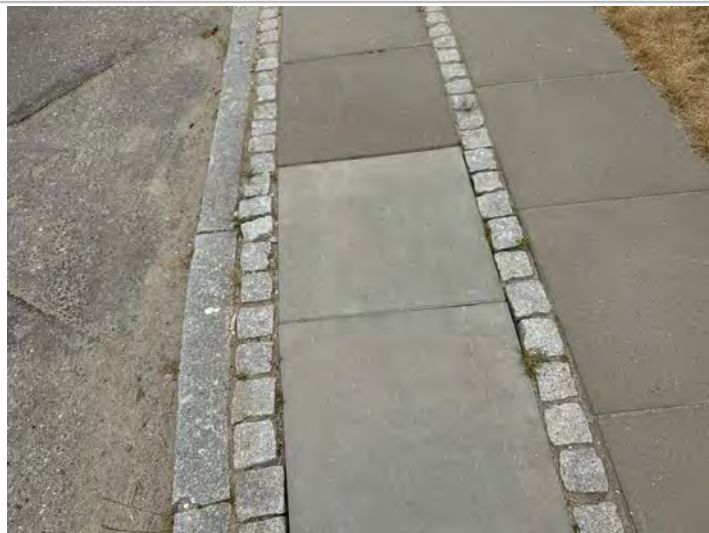
Fotos 1: 09-08-23, 11:14:06

| Fliser ligger med opkant, der mangler generelt efterfugning og færdigstødning af chaussésten. | | <b>Ansvarlig</b> |

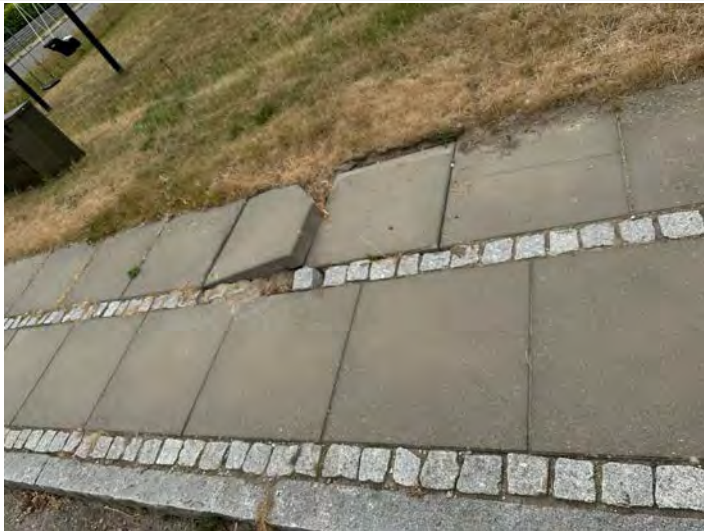
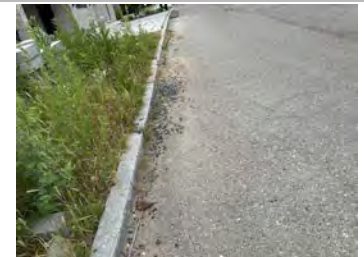
Fotos 1: 09-08-23, 11:12:51

| Ødelagte fliser, væltet kantsten grundet dårligt udførsel, vejen er krakeleret skyldes muligvis at underlaget ikke kan håndtere belastningen fra den daglig brug. | | MODTAGET 09-08-23, 11:12:52<br>Hartvig Consult ApS<br>Abdi Mohamud |

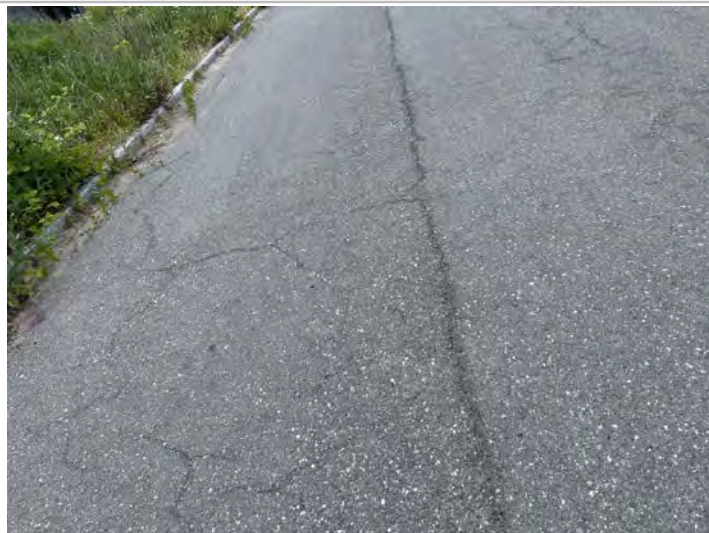
Fotos 1: 09-08-23, 11:10:33

| Revner i vejkant og midten af vejen. Belægningen kan ikke anvendes til transport af vand vha. trug i midten af kørebanen. | | <b>Ansvarlig</b> |

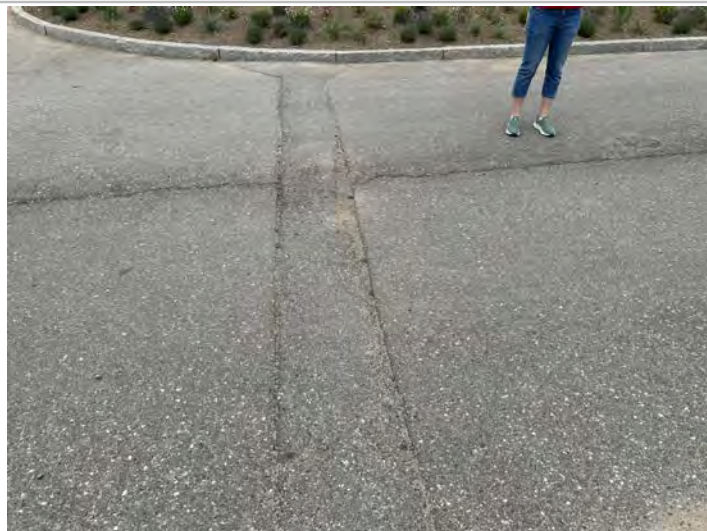
Fotos 1: 09-08-23, 11:09:21

| Generelt for asfalten er at der større revner ved samling mellem de to asfalt, der er også langs- og tværgående revner samt revner i partier i . | | MODTAGET 09-08-23, 11:09:22<br>Hartvig Consult ApS<br>Abdi Mohamud |

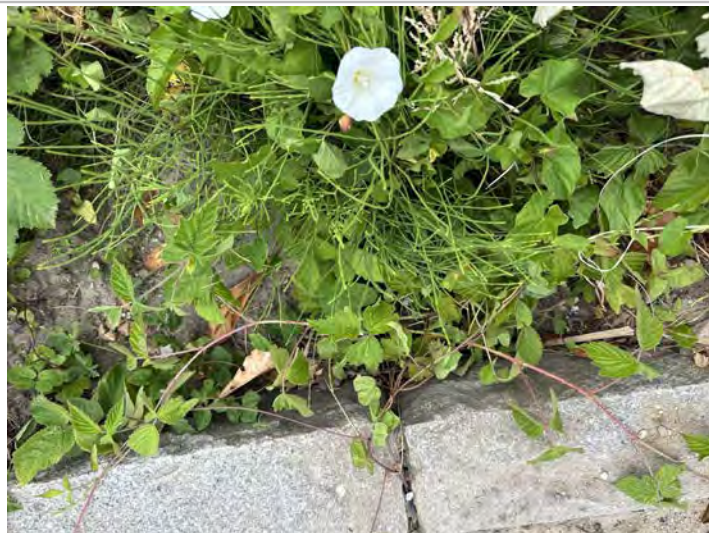
Fotos 1: 09-08-23, 11:06:11

| Kantsten mangler ved vendeplads, der er ikke udført bagkling, for høje kant mellem kantsten og stibelægning. Generelt manglende drift og vedligehold. Der er ringe afledning af vand til LAR-løsning grundet kantstensafræsningen forhindre vandet i at blive afledt til grøft. | MODTAGET 09-08-23, 11:06:12<br>Hartvig Consult ApS<br>Abdi Mohamud | OPRETTET 09-08-23, 11:06:11<br>Hartvig Consult ApS<br>Abdi Mohamud |

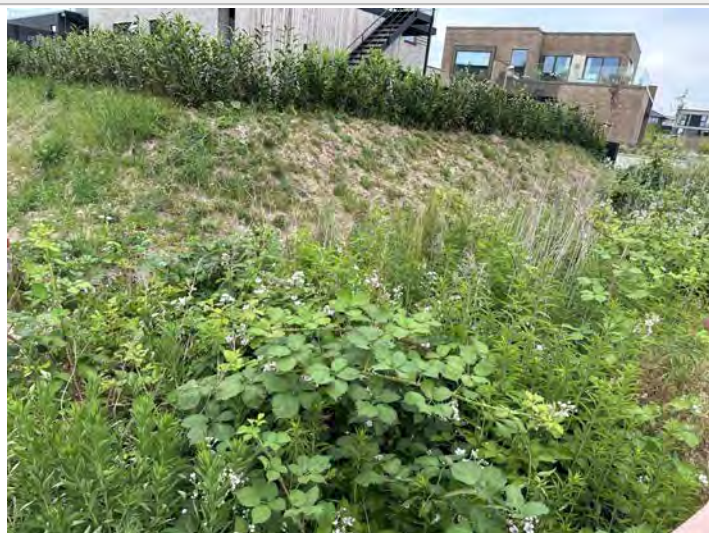
Fotos 1: 09-08-23, 11:03:35

| LAR-Løsning er ikke driftet siden etablering. | | MODTAGET 09-08-23, 11:03:35 |

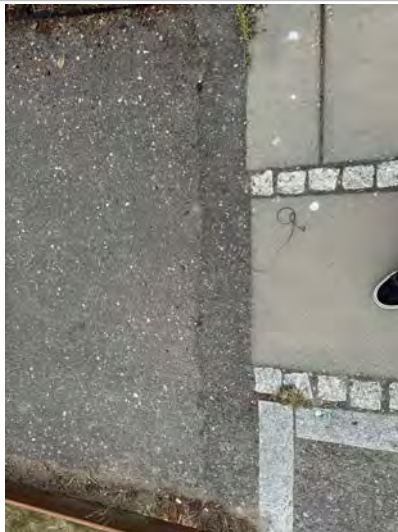
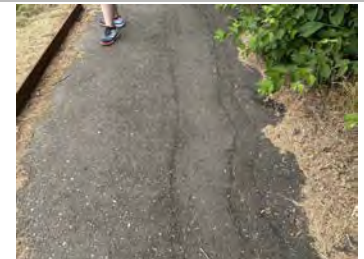
Fotos 1: 09-08-23, 11:02:41

| Sti fremstår åbent og udlagt i GAB. Der er registreret afskallinger, revner og huller. Dæksler ligger med opkanter, | | <b>Ansvarlig</b> |

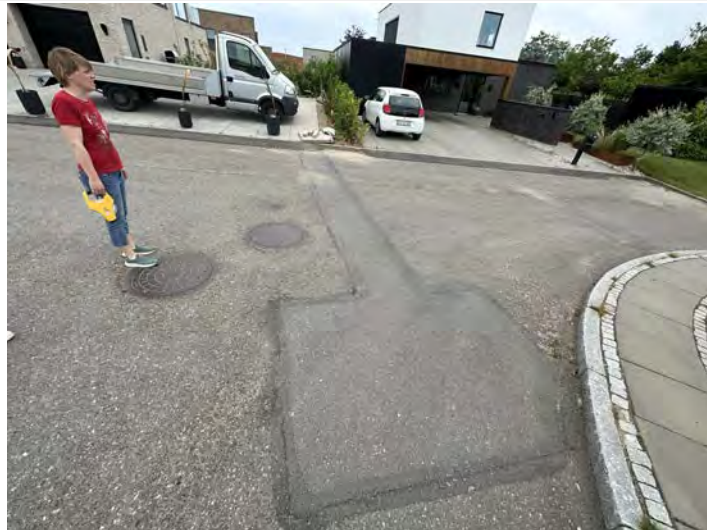
Fotos 1: 09-08-23, 11:01:14

| Der er observeret ødelagte fortovsfliser, chausséen som er ikke færdigt stødt, ukrudt i kantsten og ved fortovsfliser. Der er også registreret kantsten som har fået slået større flig stykker af. Ledningsgrav med åbne samlinger, LAr løsning udført således vandet samler sig ved vendepladsen og på kørebanen, hvilket skaber farligere situationer og nedbryder belægningen. Umiddelbart ledes vandet ikke til det ... | | MODTAGET<br>Hartvig Consult ApS<br>Abdi Mohamud | 09-08-23, 11:01:15 | OPRETTET<br>Hartvig Consult ApS<br>Abdi Mohamud |

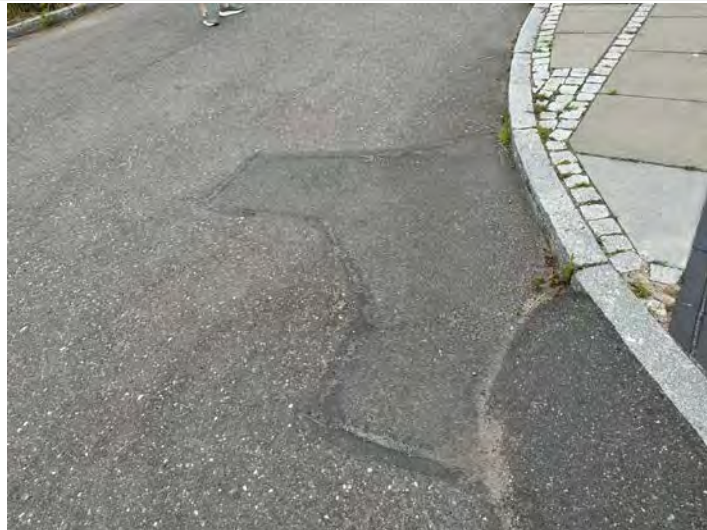
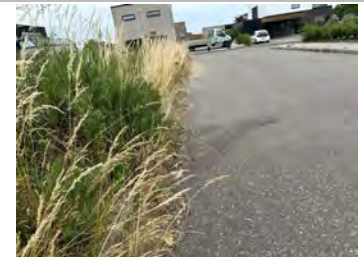
Fotos 1: 09-08-23, 10:54:59

| Samlingen mellem de to asfaltbaner fremstår generelt med større revner, hvilket ikke er tæt og kan derfor ikke anvendes som en trug til transport af afvanding. Ledningsgrav fremstår med åbne samlinger. Dertil er der konstateret afskallinger og mindre huller. Området fremstår generelt med manglende drift- og vedligehold, hvilket kan ses på grunde og kantsten med ukrudt. Afvandsingsforholdene er tilfredsstillende... | | <b>MODTAGET</b> 09-08-23, 10:55:00<br><b>Hartvig Consult ApS</b><br>Abdi Mohamud | <b>OPRETTET</b> 09-08-23, 10:54:59<br><b>Hartvig Consult ApS</b><br>Abdi Mohamud |

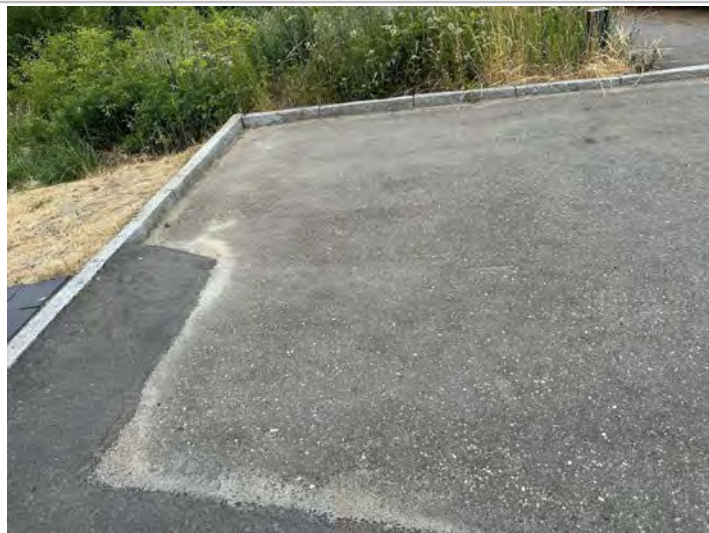
Fotos 1: 09-08-23, 10:51:23

| Vendepladsens bredde opfylder ikke vejreglerne. Asfalt belægningen er udført i GAB , der mangler slidlag, belægningen fremstår meget åbent og med åbne revner mellem samlinger, kantstens er ikke bagklinet og fremstår som ufærdigt arbejde. Tillige er der opmålt høj kantstens kant på stien. Stien er også udlagt i GAB. | | MODTAGET 09-08-23, 10:51:25<br><b>Hartvig Consult ApS</b><br>Abdi Mohamud | OPRETTET 09-08-23, 10:51:23<br><b>Hartvig Consult ApS</b><br>Abdi Mohamud |
