## 23011-Havekvarterets Grundejerforening-Overdragelse

23011\_Havekvarterets Grundejerforening-Gennemgang af privat udstykning\_19-06-2023

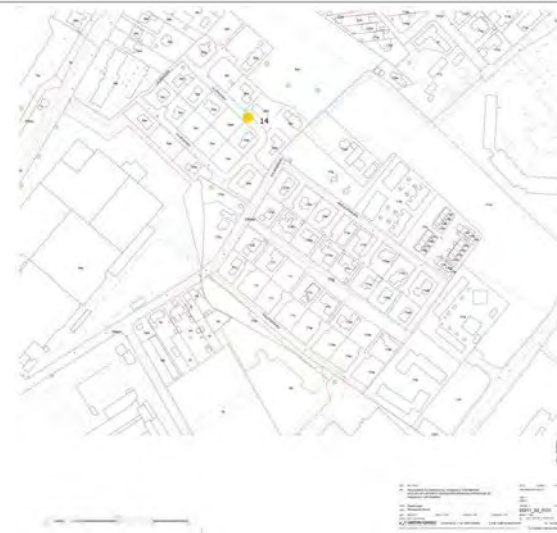
Tegning: Oversigtskort-

| Fliser ligger med opkant, der mangler generelt efterfugning og færdigstødning af chaussésten. | | <b>Ansvarlig</b> |

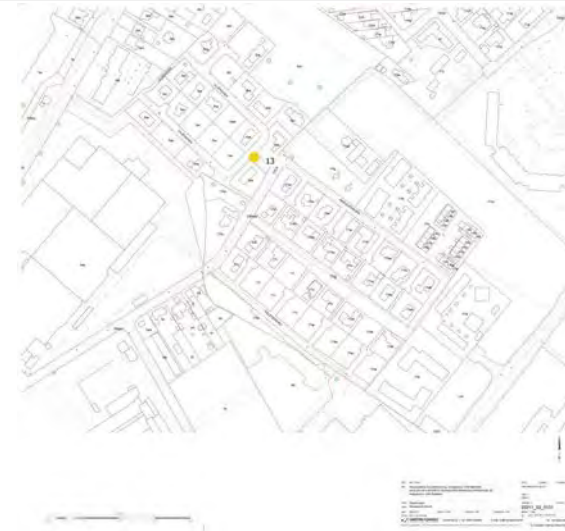
Tegning: Oversigtskort-

| Ødelagte fliser, væltet kantsten grundet dårligt udførsel, vejen er krakeleret skyldes muligvis at underlaget ikke kan håndtere belastningen fra den daglig brug. | | MODTAGET 09-08-23, 11:12:52<br>Hartvig Consult ApS<br>Abdi Mohamud |

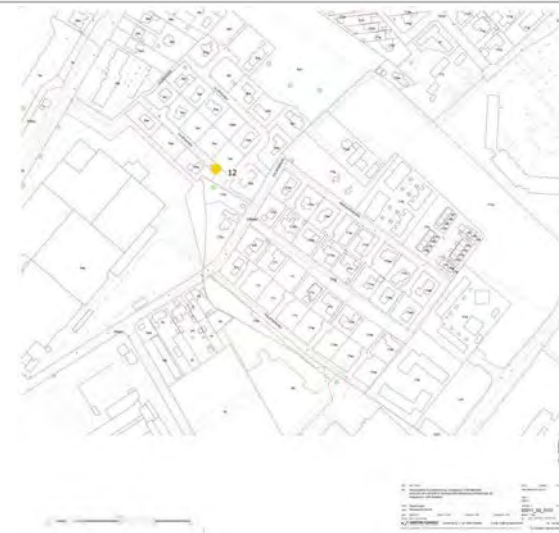
Tegning: Oversigtskort-

| Revner i vejkant og midten af vejen. Belægningen kan ikke anvendes til transport af vand vha. trug i midten af kørebanen. | | <b>Ansvarlig</b> |

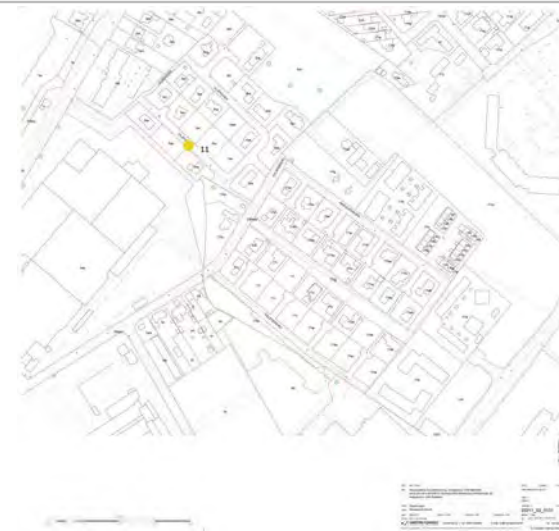
Tegning: Oversigtskort-

| Generelt for asfalten er at der større revner ved samling mellem de to asfalt, der er også langs- og tværgående revner samt revner i partier i . | | MODTAGET 09-08-23, 11:09:22<br>Hartvig Consult ApS<br>Abdi Mohamud |

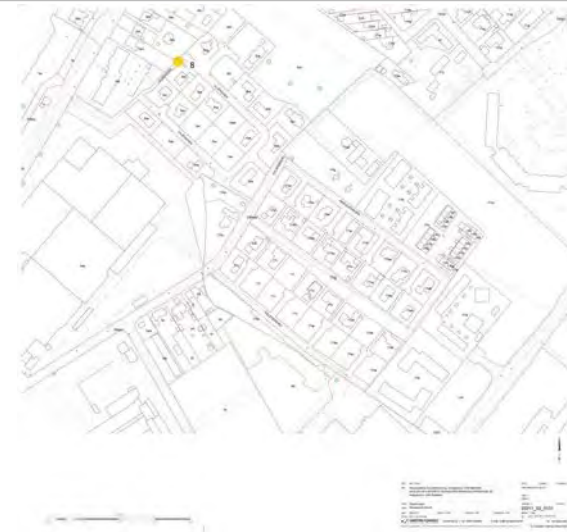
Tegning: Oversigtskort-

| Sti fremstår åbent og udlagt i GAB. Der er registreret afskallinger, revner og huller. Dæksler ligger med opkanter, | | <b>Ansvarlig</b> |

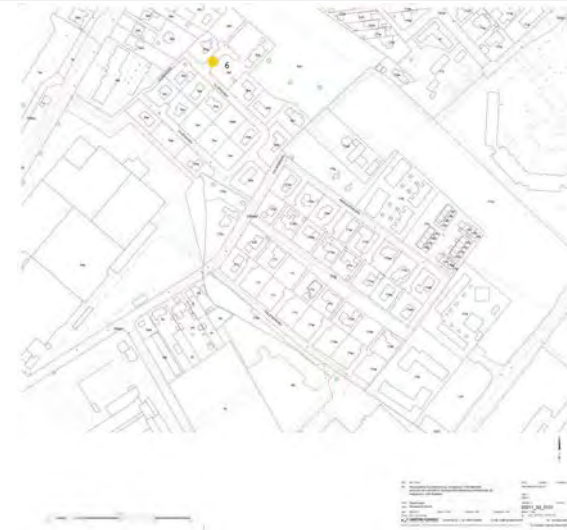
Tegning: Oversigtskort-

| Samlingen mellem de to asfaltbaner fremstår generelt med større revner, hvilket ikke er tæt og kan derfor ikke anvendes som en trug til transport af afvanding. Ledningsgrav fremstår med åbne samlinger. Dertil er der konstateret afskallinger og mindre huller. Området fremstår generelt med manglende drift- og vedligehold, hvilket kan ses på grunde og kantsten med ukrudt. Afvandsingsforholdene er tilfredsstillende... | | <b>MODTAGET</b> 09-08-23, 10:55:00<br><b>Hartvig Consult ApS</b><br>Abdi Mohamud | <b>OPRETTET</b> 09-08-23, 10:54:59<br><b>Hartvig Consult ApS</b><br>Abdi Mohamud |

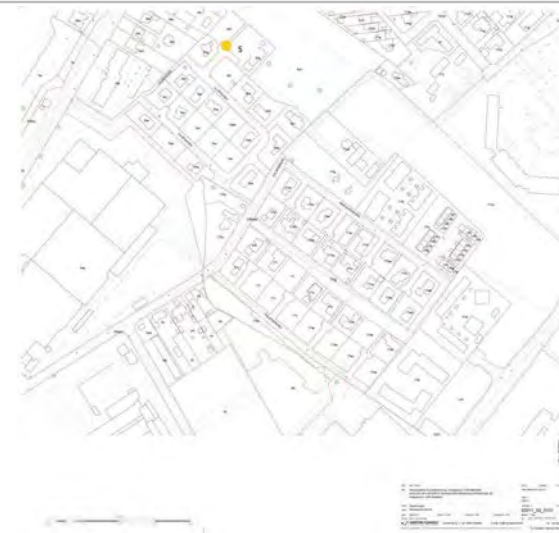
Tegning: Oversigtskort-

| Vendepladsens bredde opfylder ikke vejreglerne. Asfalt belægningen er udført i GAB , der mangler slidlag, belægningen fremstår meget åbent og med åbne revner mellem samlinger, kantstens er ikke bagklinet og fremstår som ufærdigt arbejde. Tillige er der opmålt høj kantstens kant på stien. Stien er også udlagt i GAB. | | MODTAGET 09-08-23, 10:51:25<br><b>Hartvig Consult ApS</b><br>Abdi Mohamud | OPRETTET 09-08-23, 10:51:23<br><b>Hartvig Consult ApS</b><br>Abdi Mohamud |
